Focus di intervento B Ex macello

Focus di intervento A Percorso natura

Focus di intervento D Centro sportivo

Focus di intervento C Centro nuoto

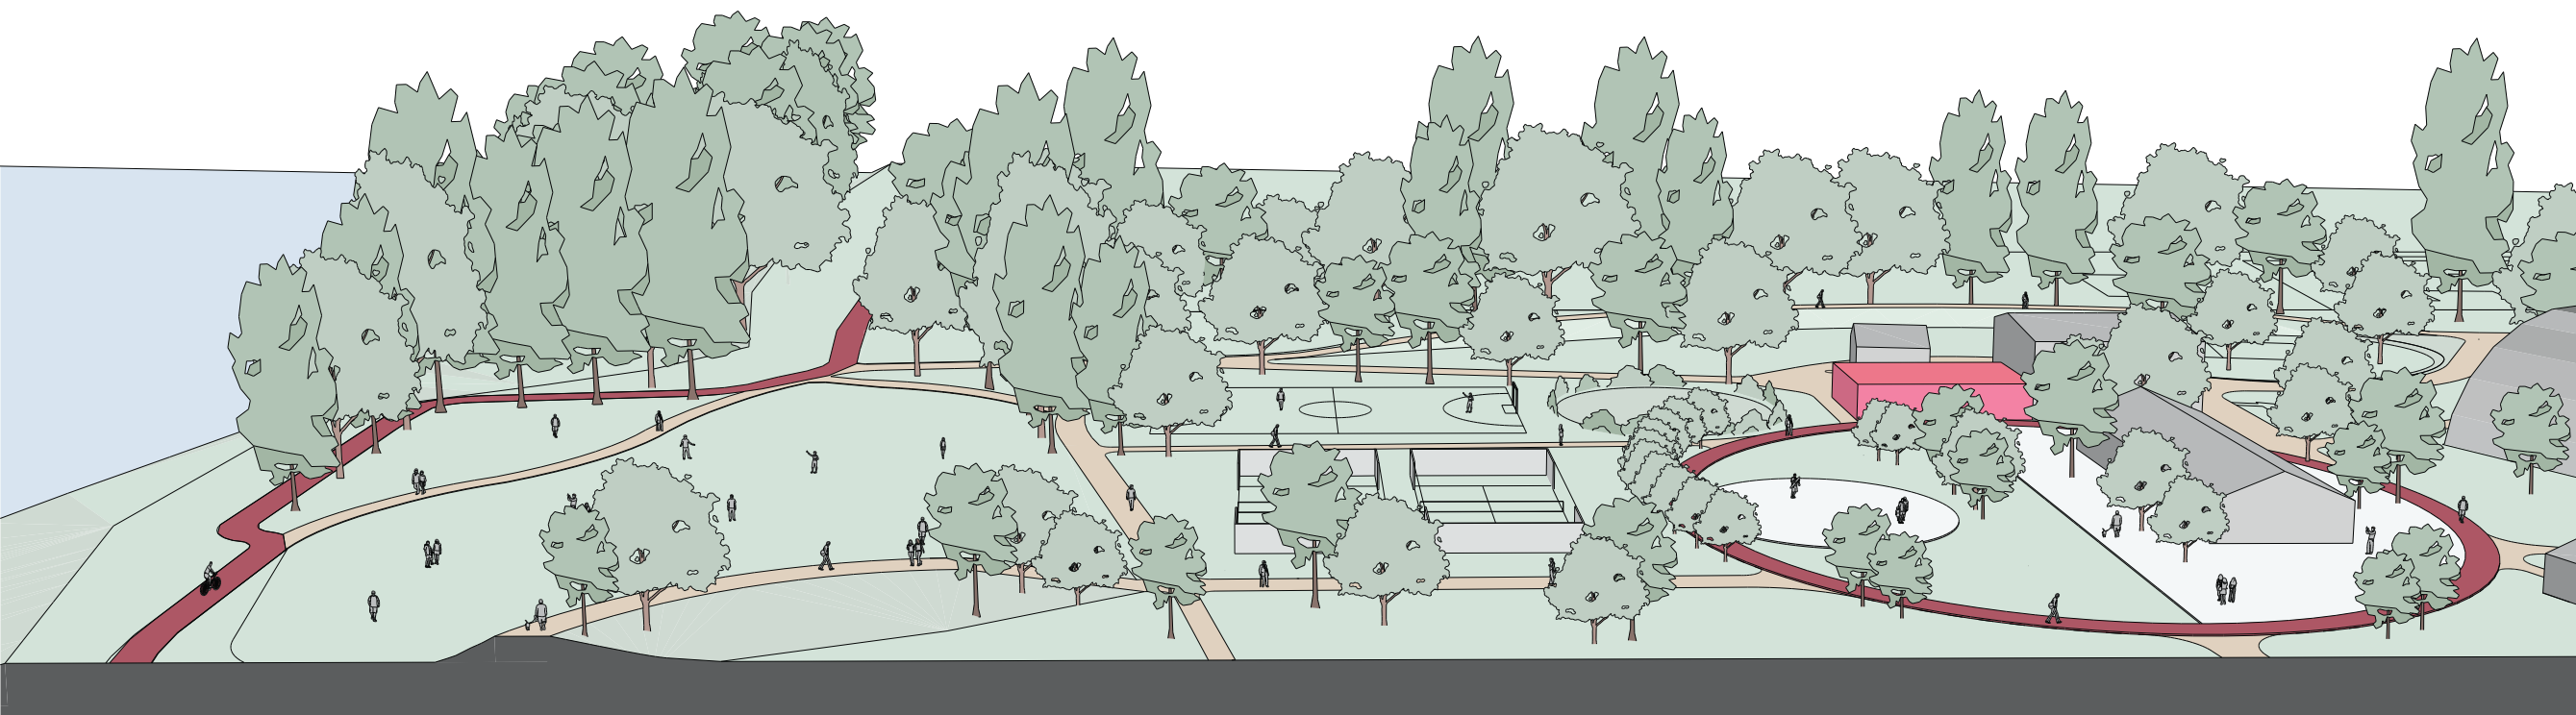
sezione prospettica del progetto del centro sportivo

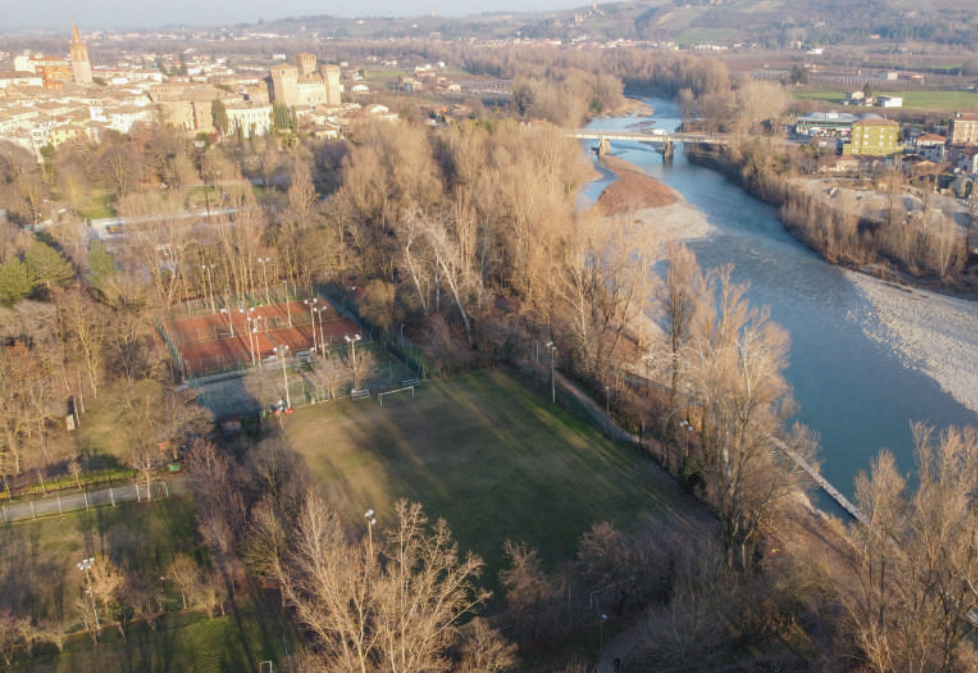
- centro sportivo con attrezzature obsolete e scarsamente utilizzate
- mancanza di sicurezza a causa di recinzioni che creano spazi chiusi poco agevoli e pericolosi
- degrado e chiusura dell'ostello presso il Casale della Mora
- edifici collabenti pericolosi e non utilizzati
- parcheggio sovraffollato con spazi di sosta e manovra inadeguati

- riorganizzazione del centro sportivo attraverso la razionalizzazione dei collegamenti e l'inserimento di attrezzature sportive, ricreative e per il tempo libero diversificate per fasce di età e flessibili nell'utilizzo temporaneo o stagionale
- riconfigurazione dei percorsi e delle recinzioni
- recupero del Casale della Mora e suo ampliamento attraverso una nuova sala polivalente
- piantumazione di nuove essenze arboree con funzione paesaggistica e di ombreggiatura/schermatura
- riconfigurazione del parcheggio con aumento di posti auto e miglioramento degli spazi di manovra
- installazione di "totem" fotovoltaici per la produzione di energia elettrica

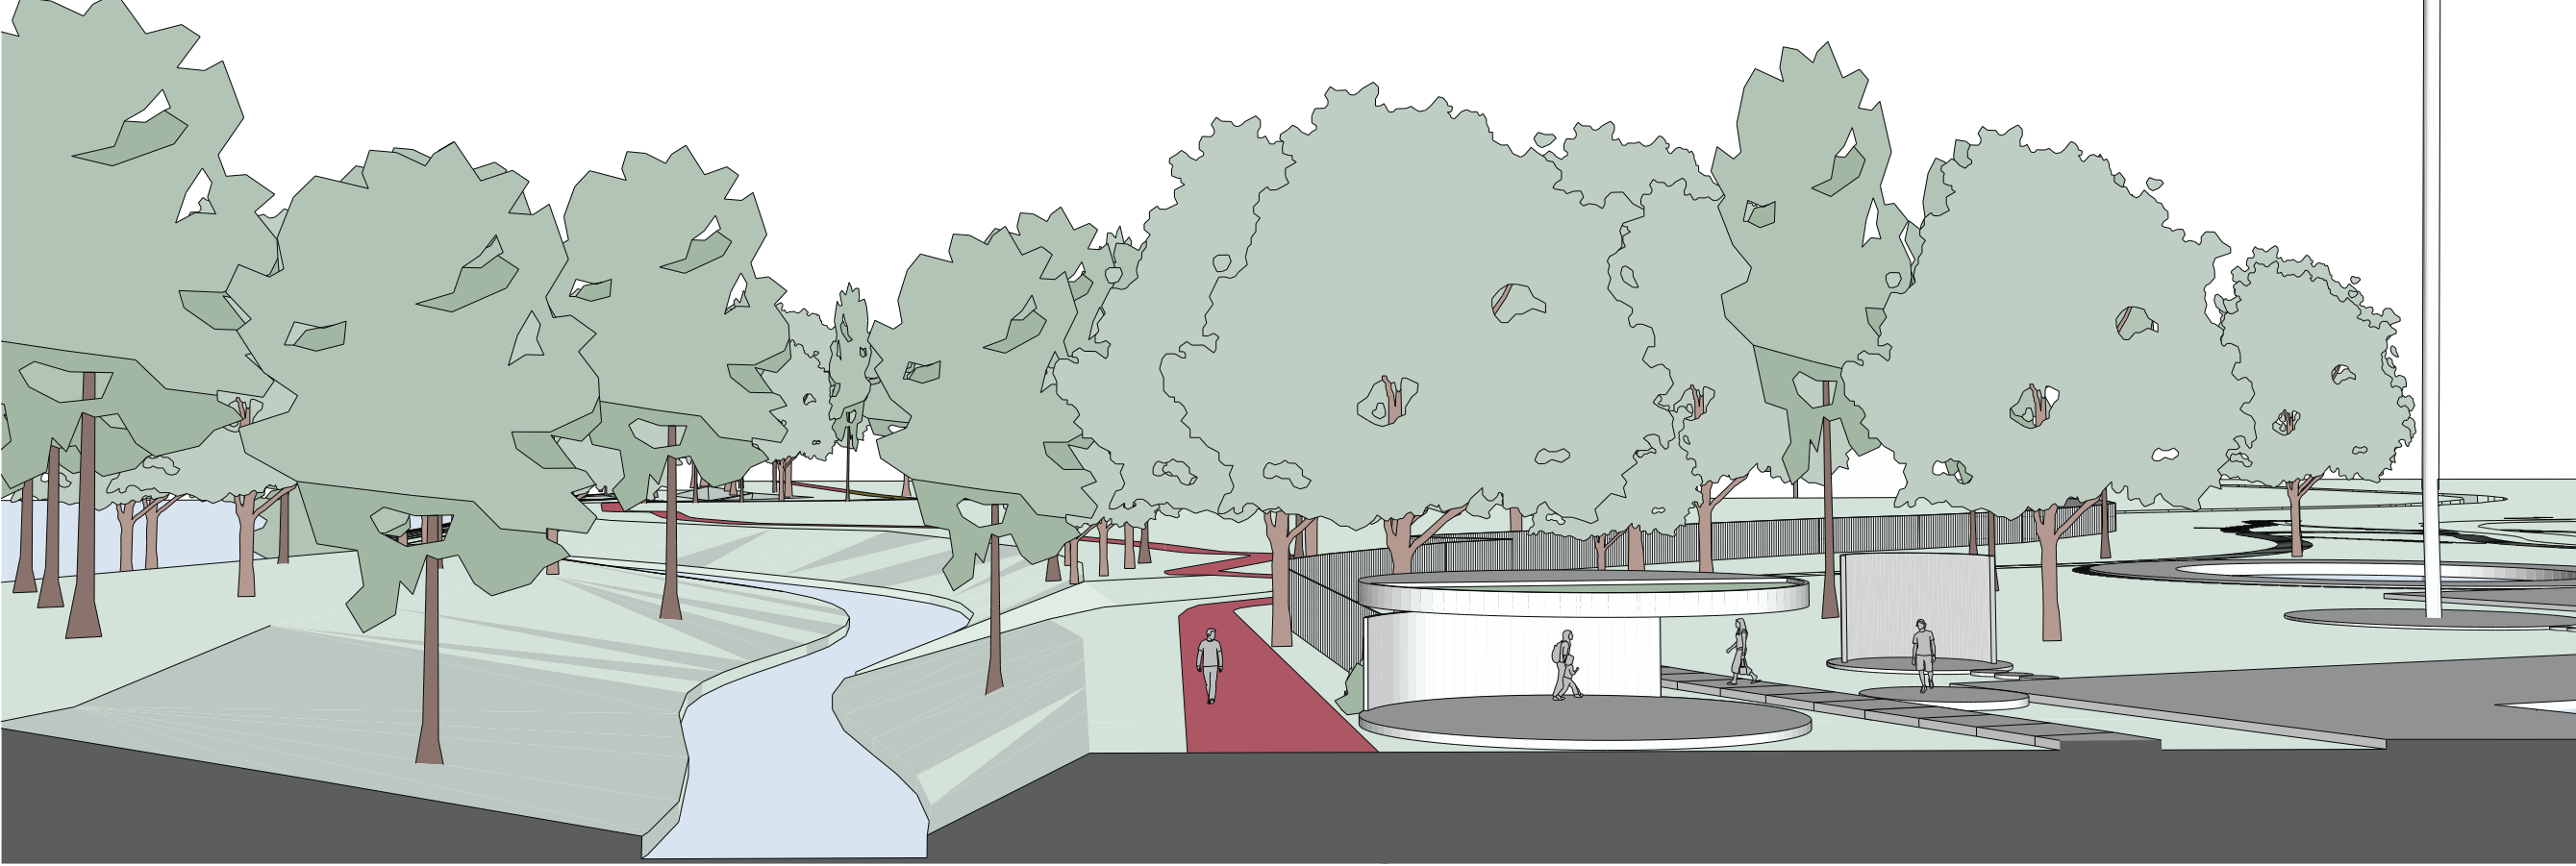
sezione prospettica del collegamento tra Centro Nuoto e il Percorso Natura

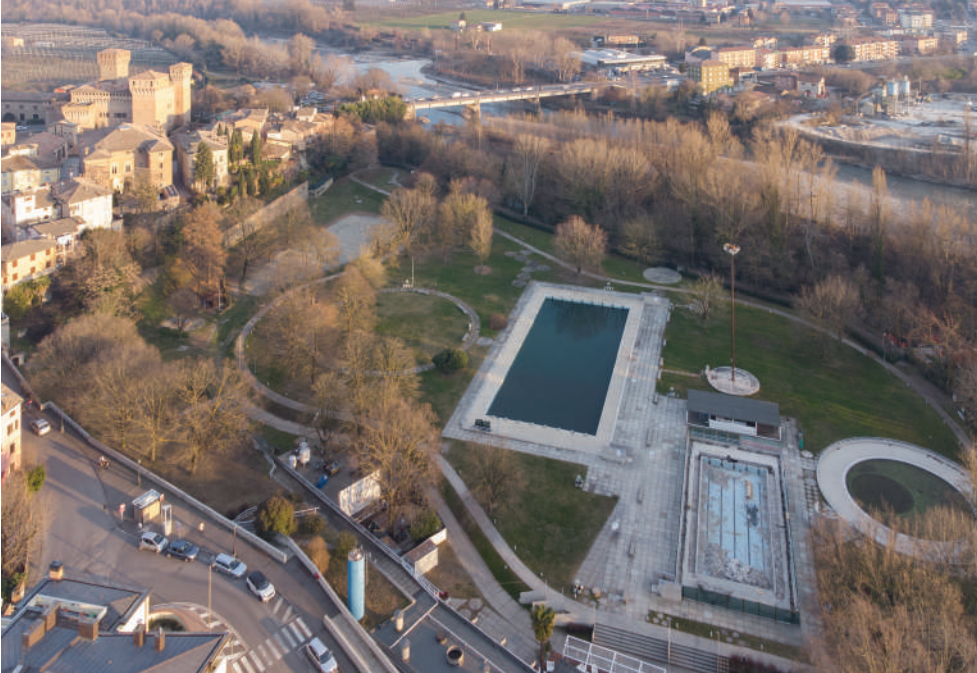
- relazione carente tra il percorso il Percorso Natura e il Centro Nuoto
- mancanza di segnaletica adeguata e unificata
- Percorso Natura con pavimentazione dissestata

- realizzazione di un elemento di connessione tra il Centro Nuoto e il Percorso Natura corrispondente ad una pavimentazione circolare del Centro Nuoto pensata originariamente come elemento di raccordo
- riqualificazione e messa in sicurezza del percorso
- realizzazione di segnaletica adeguata e unificata soprattutto in prossimità dell'accesso al centro storico
- messa in sicurezza della scarpata all'uscita del tunnel sottopassaggio di via Ponte Muratori
- manutenzione e messa in sicurezza del percorso natura
- piantumazione di essenze arboree lungo via Portello come schermatura a verde del fabbricato condominiale "ex Mulino"

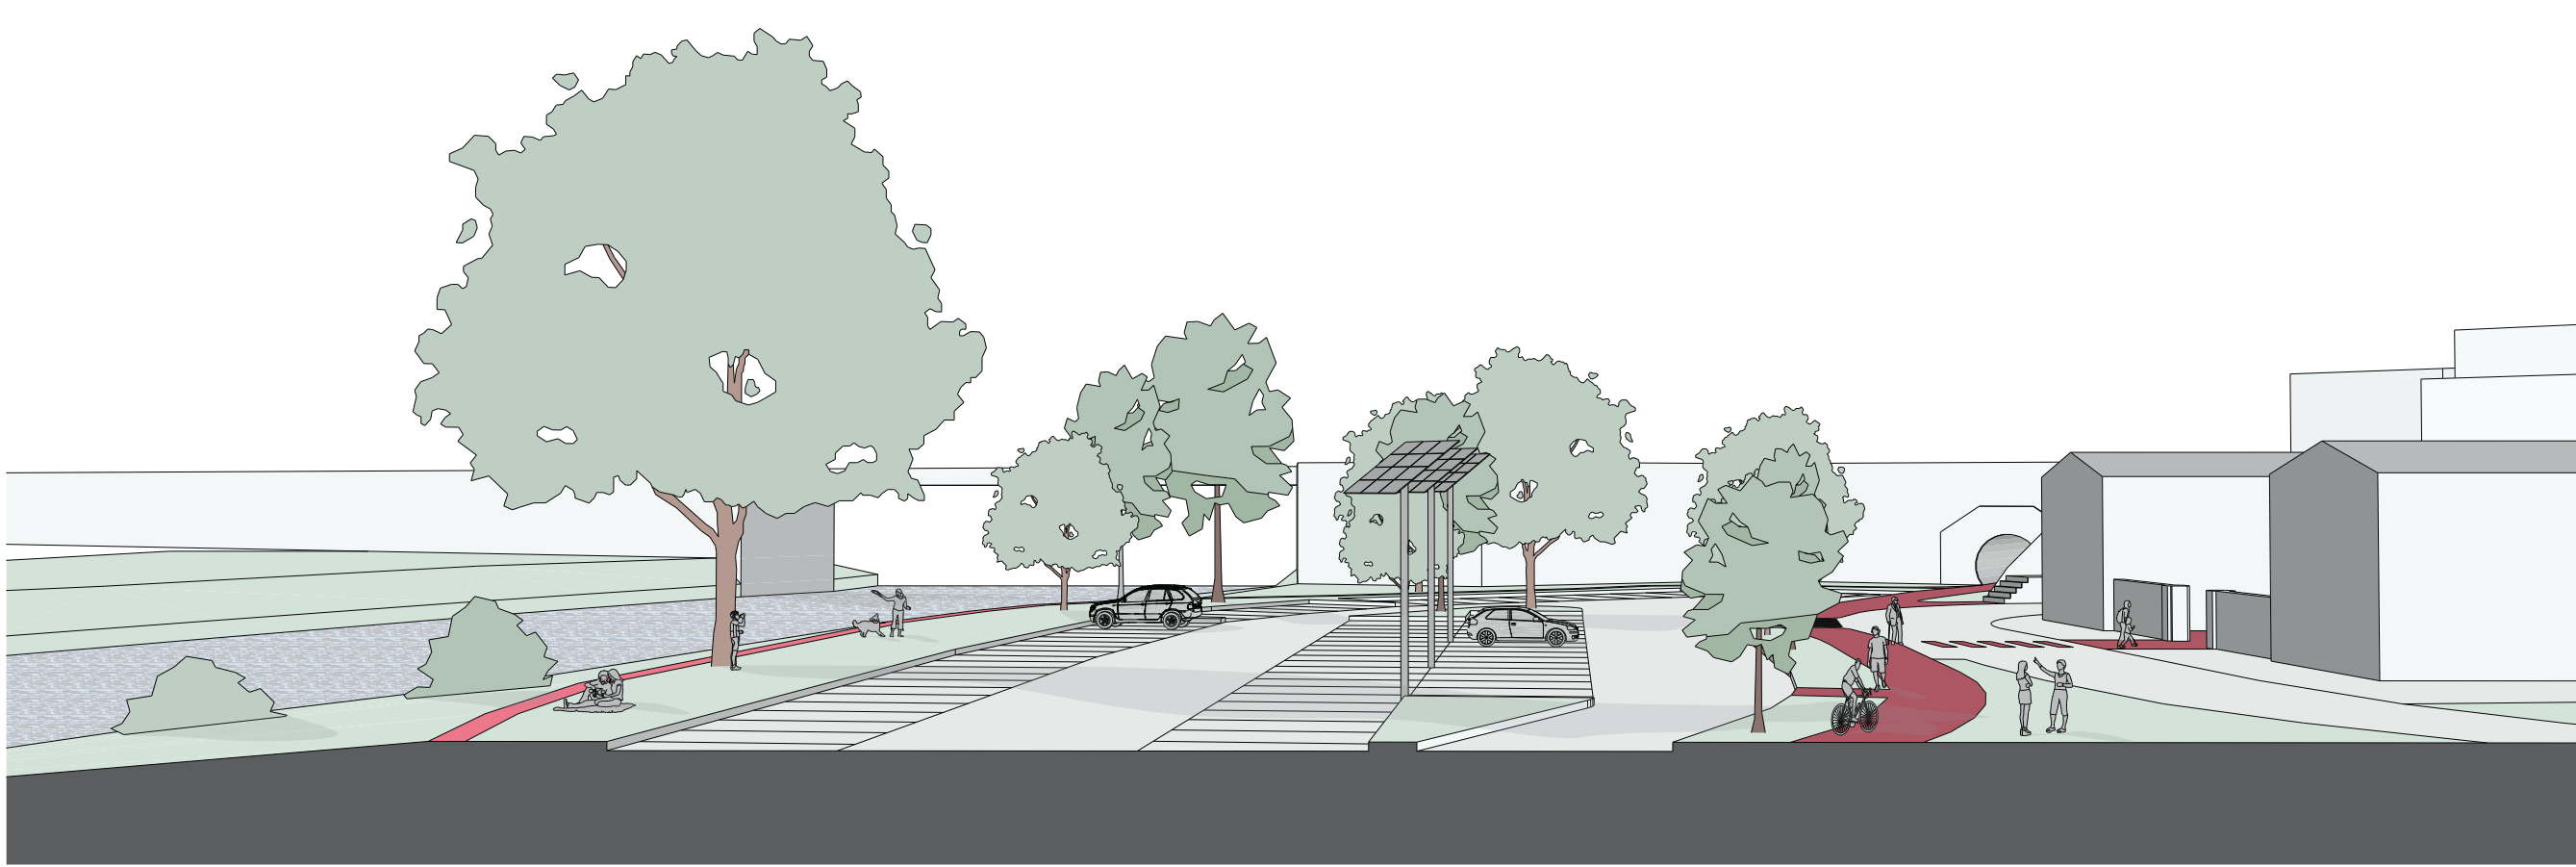
sezione prospettica del progetto di risistemazione del parcheggio dell'ex macello

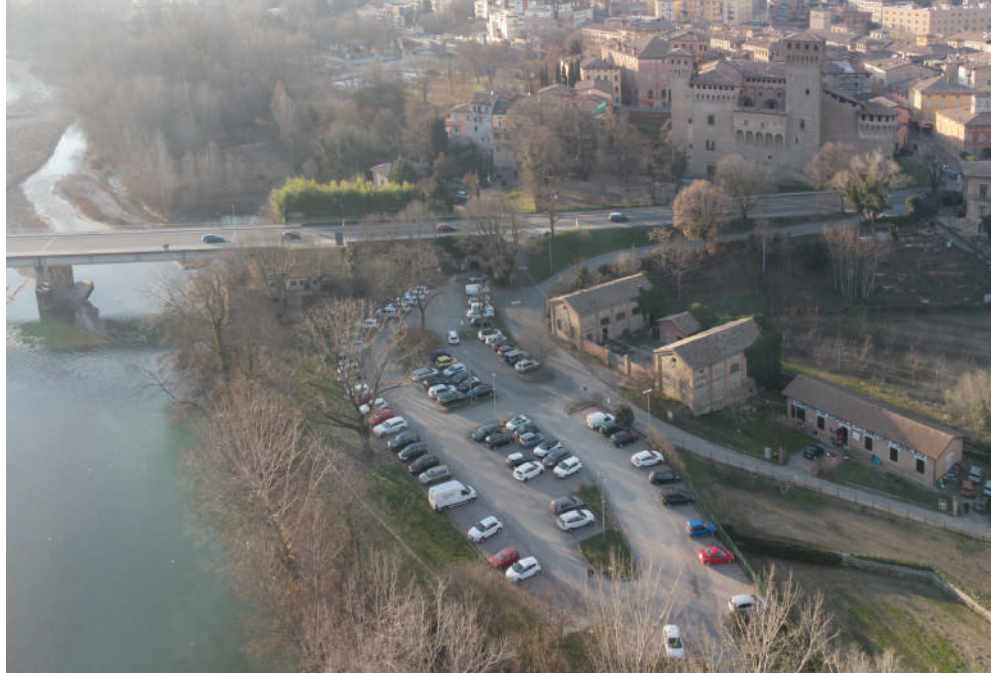
- mancanza di continuità del percorso natura che attualmente è interrotto dal parcheggio
- scarsa sicurezza dell'accesso pedonale all'edificio dell'ex macello
- scarsa sicurezza nell'attuale tunnel sottopassaggio

- creazione di un nuovo tratto del percorso natura integrato nella riconfigurazione del parcheggio
- riconfigurazione del parcheggio con spostamento dell'accesso utile ad creare un accesso pedonale privilegiato e sicuro agli edifici dell'ex macello e degli ex lavatoi pubblici
- installazione di "totem" fotovoltaici per la produzione di energia elettrica
- piantumazione di alberi per ombreggiatura lungo il nuovo percorso ciclopedonale
- allestimento di sedute per la sosta lungo il percorso

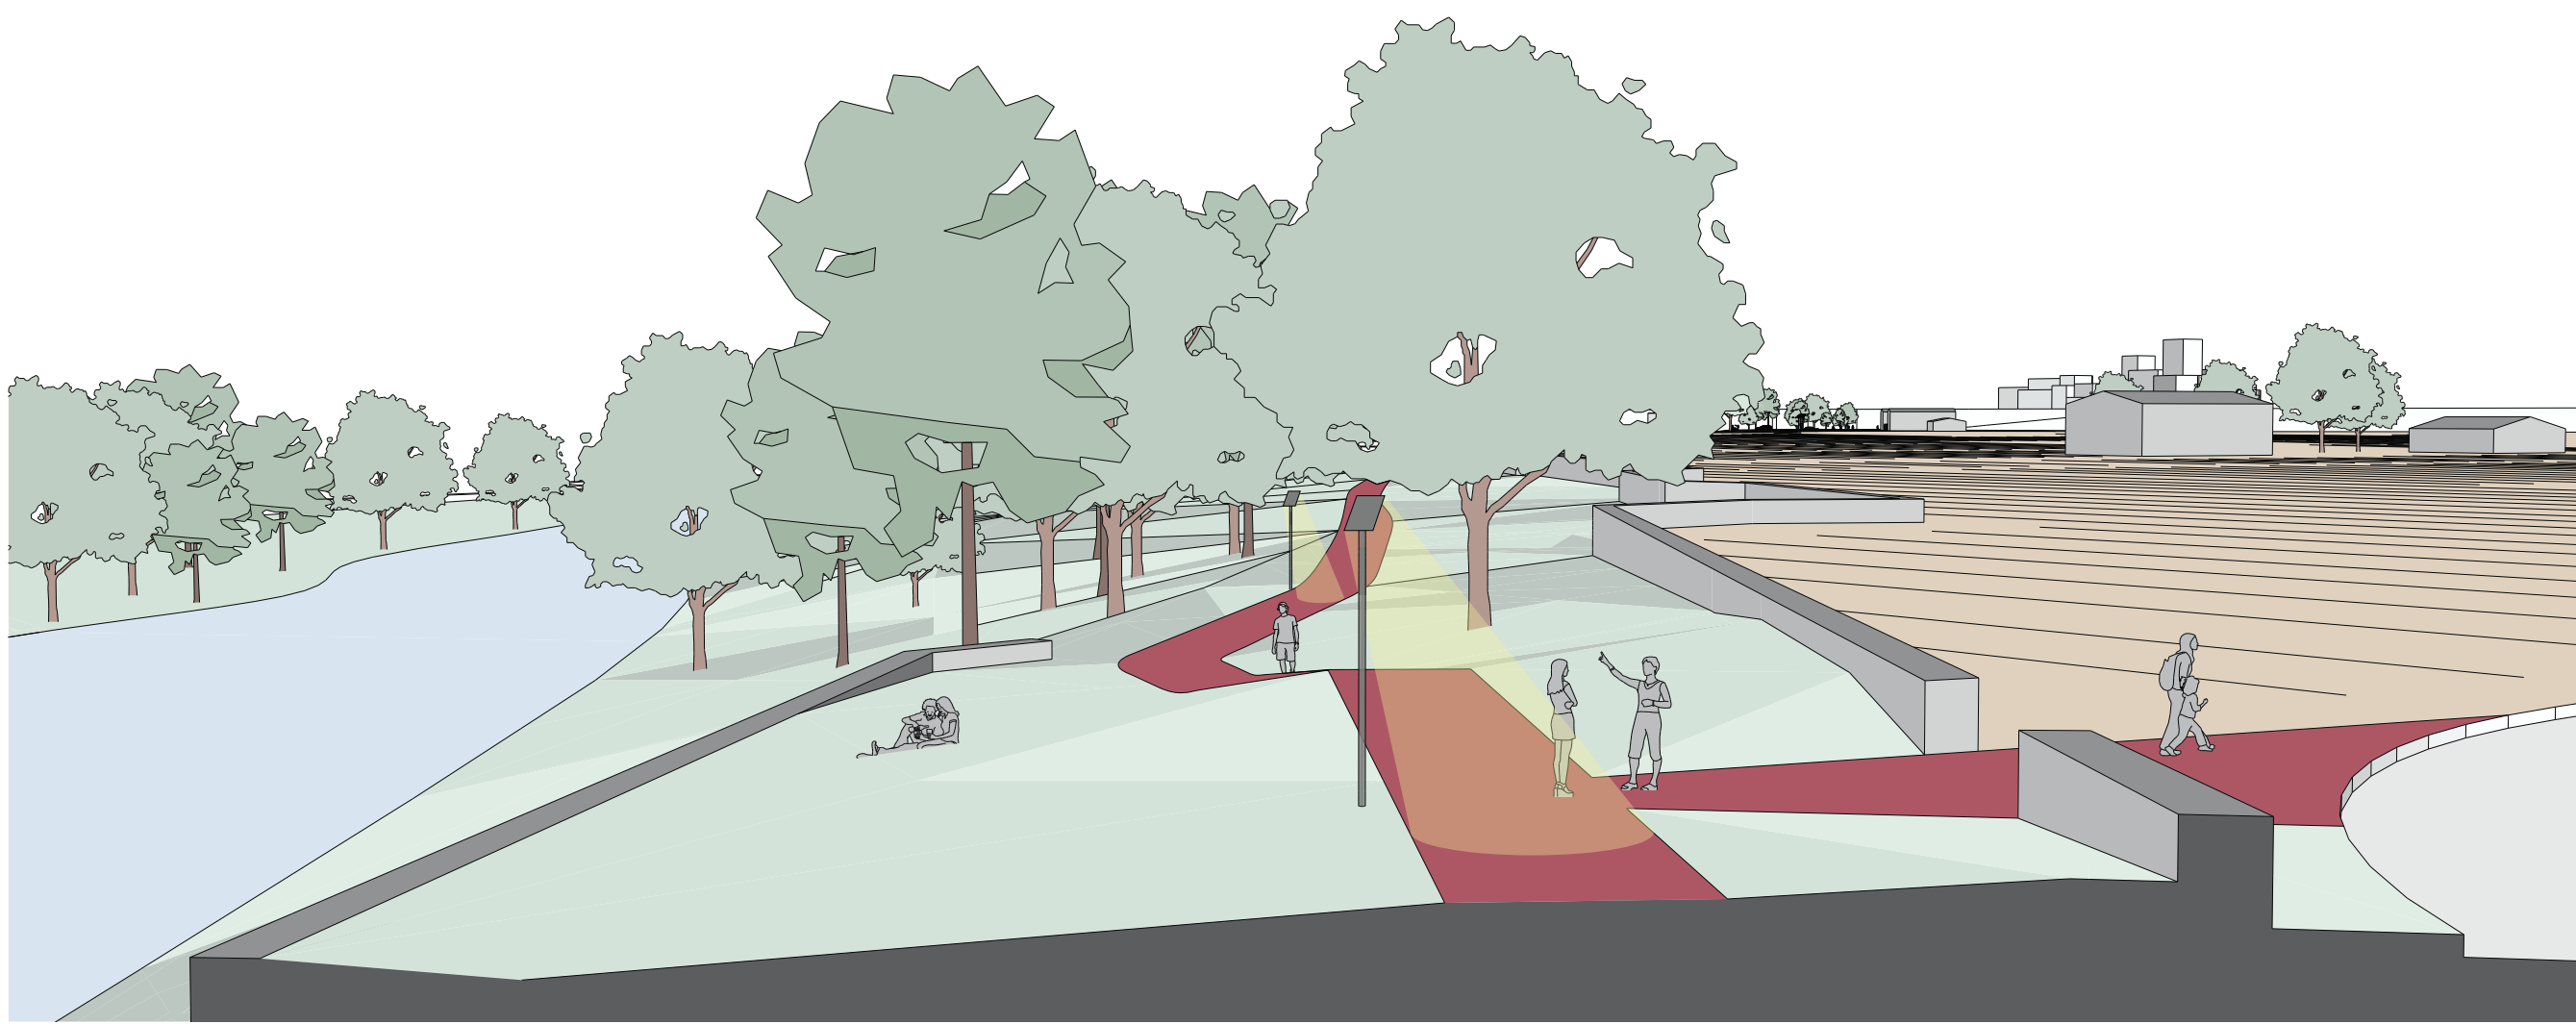
sezione prospettica del percorso natura all'intersezione con via Consuma

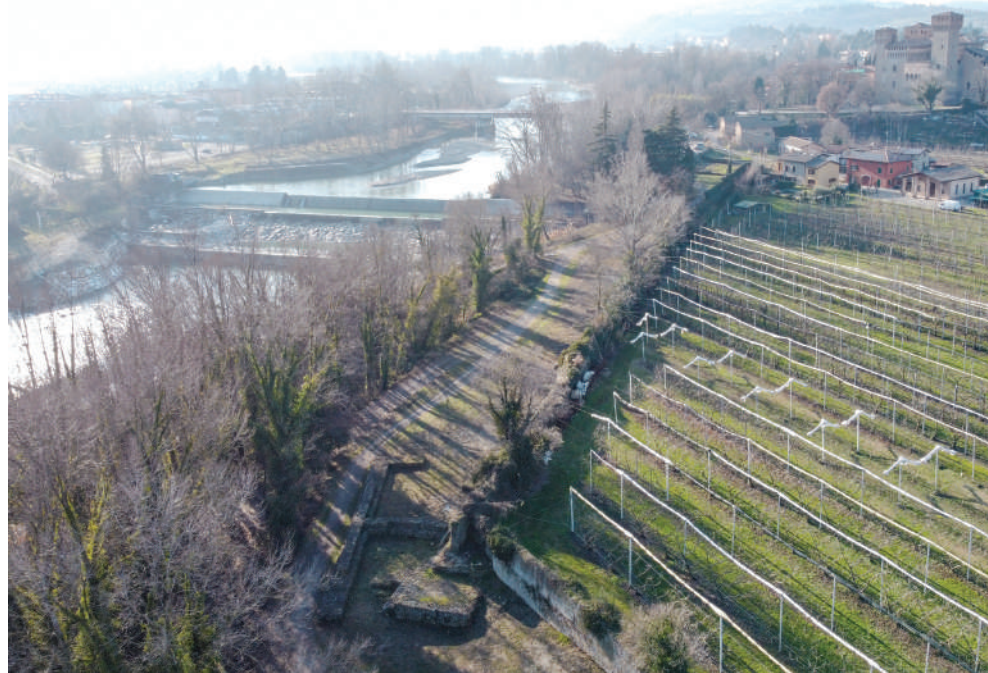
- mancanza di attrezzature per la sosta e lo svolgimento di attività
- scarsa manutenzione del verde
- dissesto delle mura a ridosso del percorso
- percorso non illuminato inutilizzabile nelle ore serali e notturne
- accesso inadeguato al percorso natura da via Consuma

- manutenzione e utilizzo di spazi a ridosso delle mura per sosta e attività ludico ricreative
- manutenzione del verde e piantumazione di essenze con funzione paesaggistica e di produzione di piccoli frutti e trasformazione
- manutenzione e messa in sicurezza delle mura
- installazione di un numero adeguato di punti di illuminazione pubblica nei nodi del percorso
- sistemazione dell'accesso da via Consuma con livellamento in quota del percorso e segnaletica

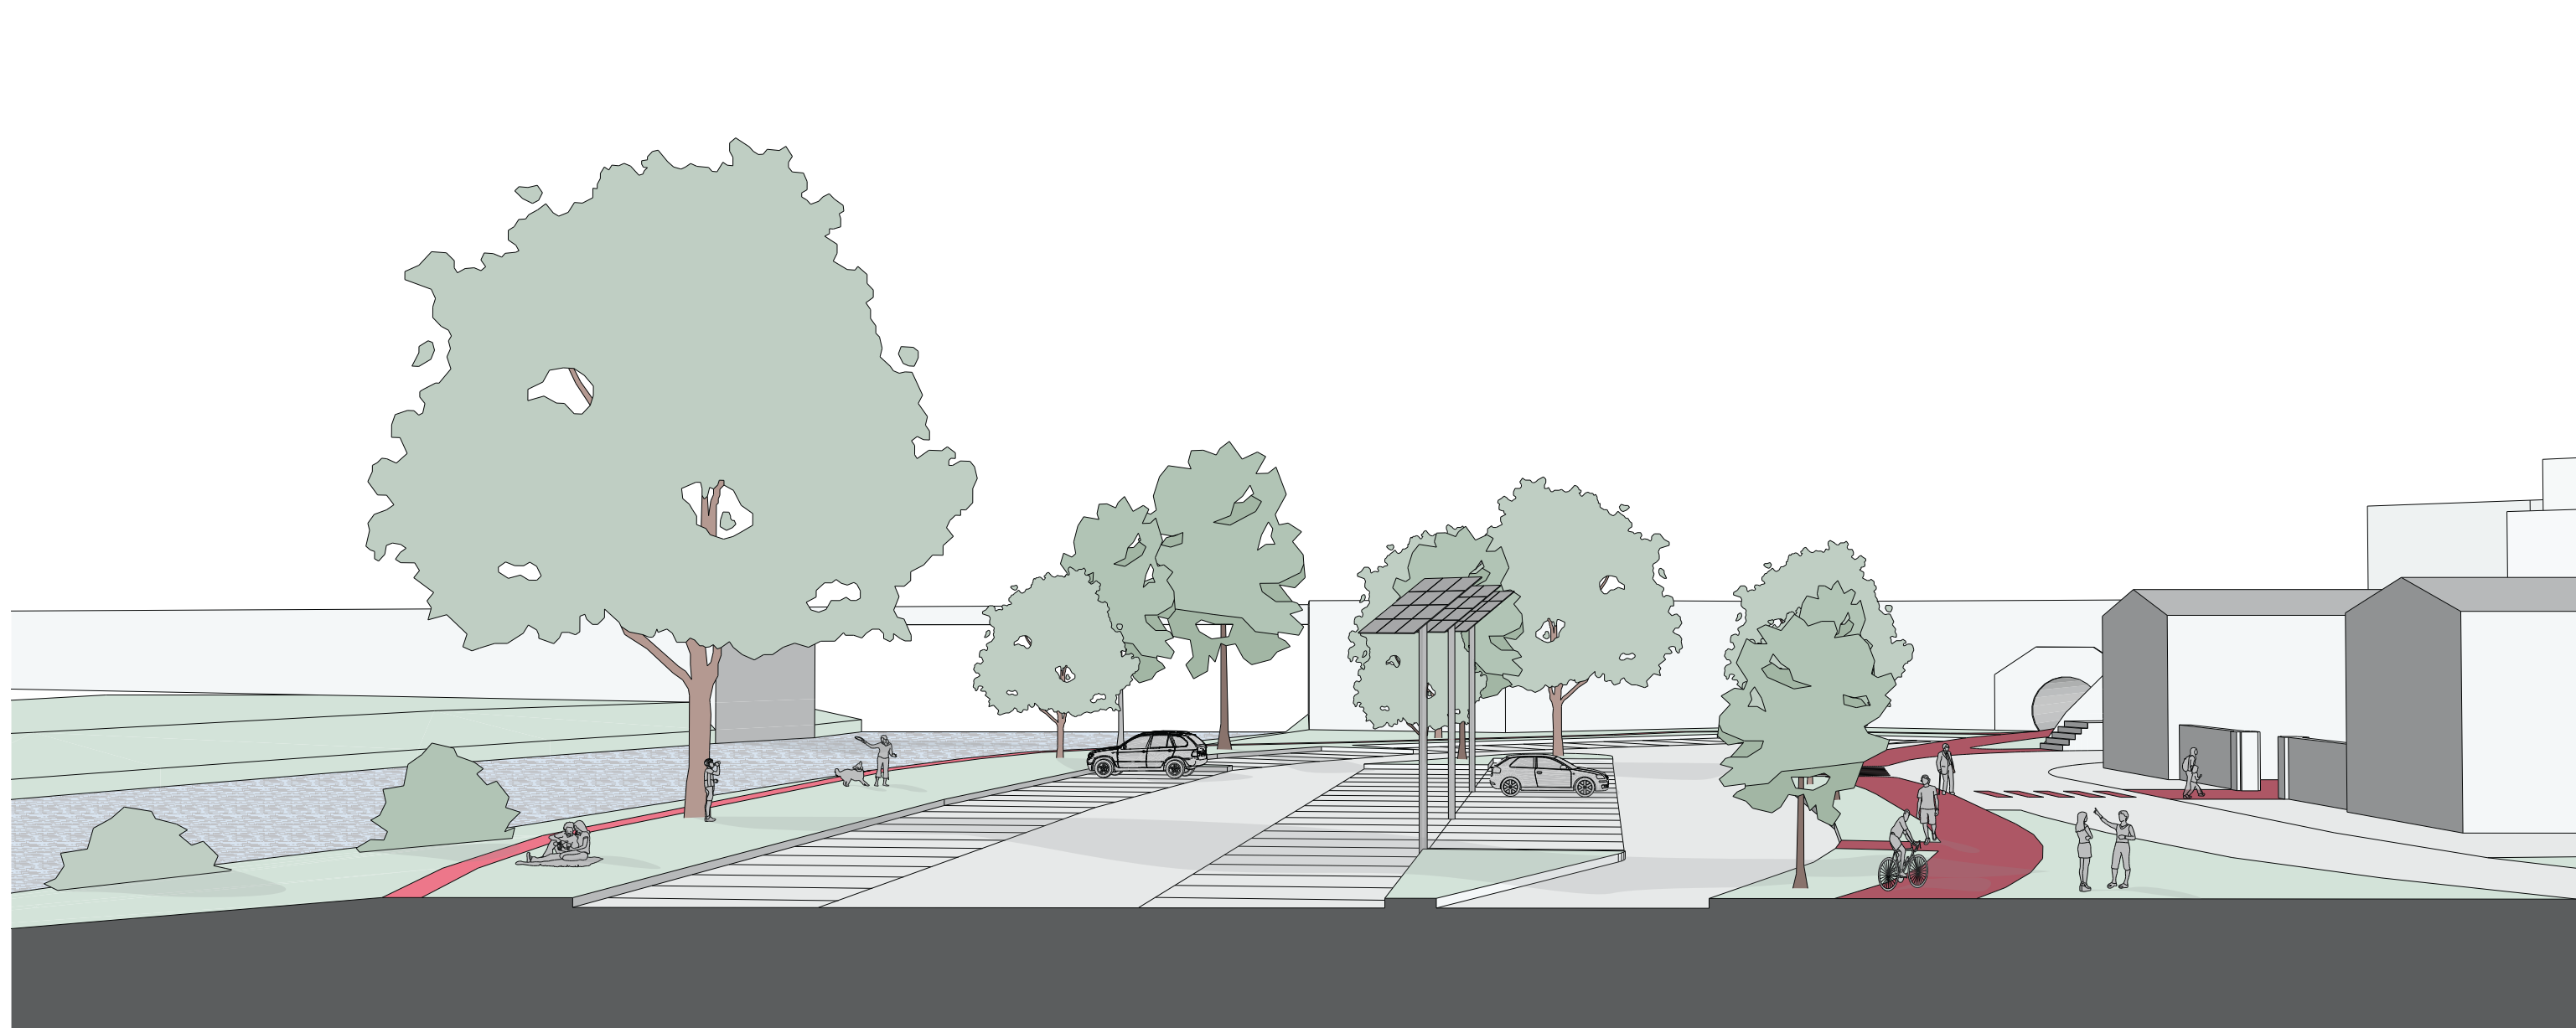
sezione prospettica del progetto di risistemazione del parcheggio dell'ex macello

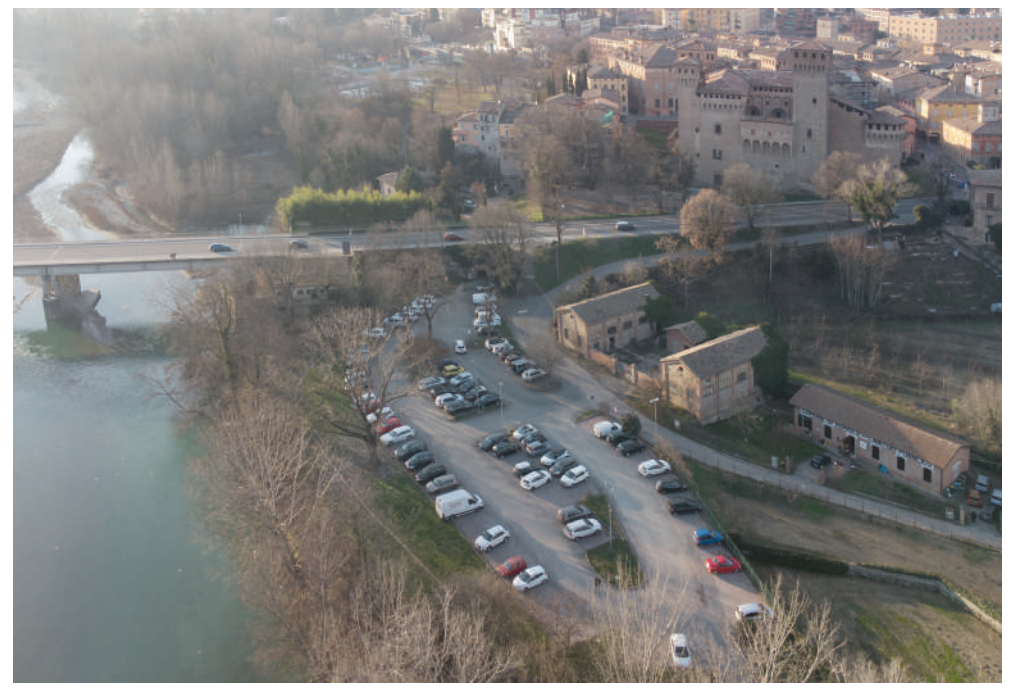
- mancanza di continuità del percorso natura che attualmente è interrotto dal parcheggio
- scarsa sicurezza dell'accesso pedonale all'edificio dell'ex-macello
- scarsa sicurezza nell'attuale tunnel sottopassaggio

- creazione di un nuovo tratto del percorso natura integrato nella riconfigurazione del parcheggio
- riconfigurazione del parcheggio con spostamento dell'accesso utile a creare un accesso pedonale privilegiato e sicuro agli edifici dell'ex macello e degli ex lavatoi pubblici
- installazione di "totem" fotovoltaici per la produzione di energia elettrica
- piantumazione di alberi per ombreggiatura lungo il nuovo percorso ciclopedonale
- allestimento di sedute per la sosta lungo il percorso

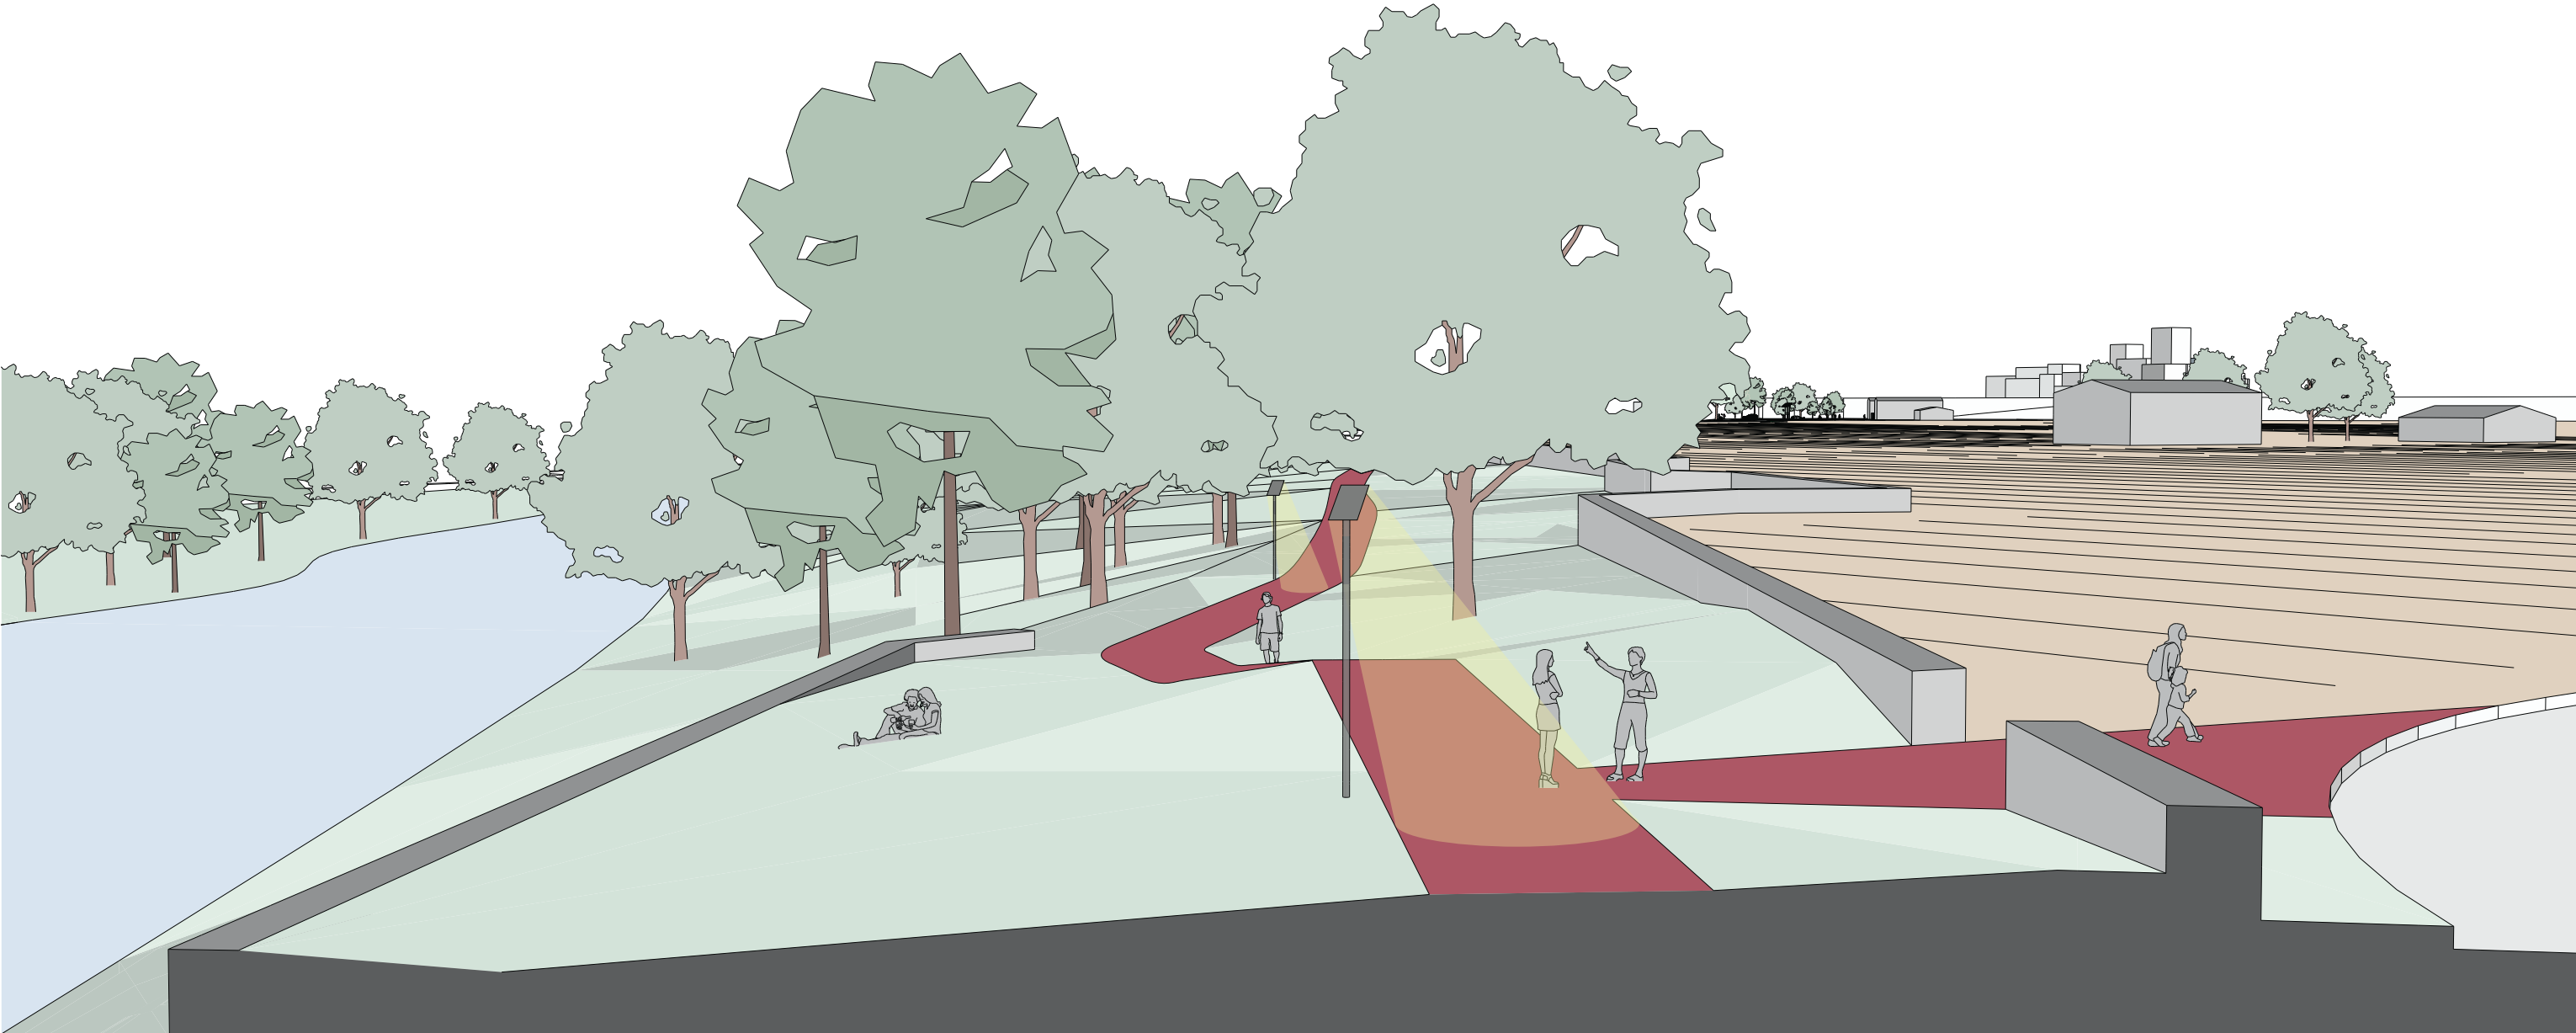
sezione prospettica del percorso natura all'intersezione con via Consuma

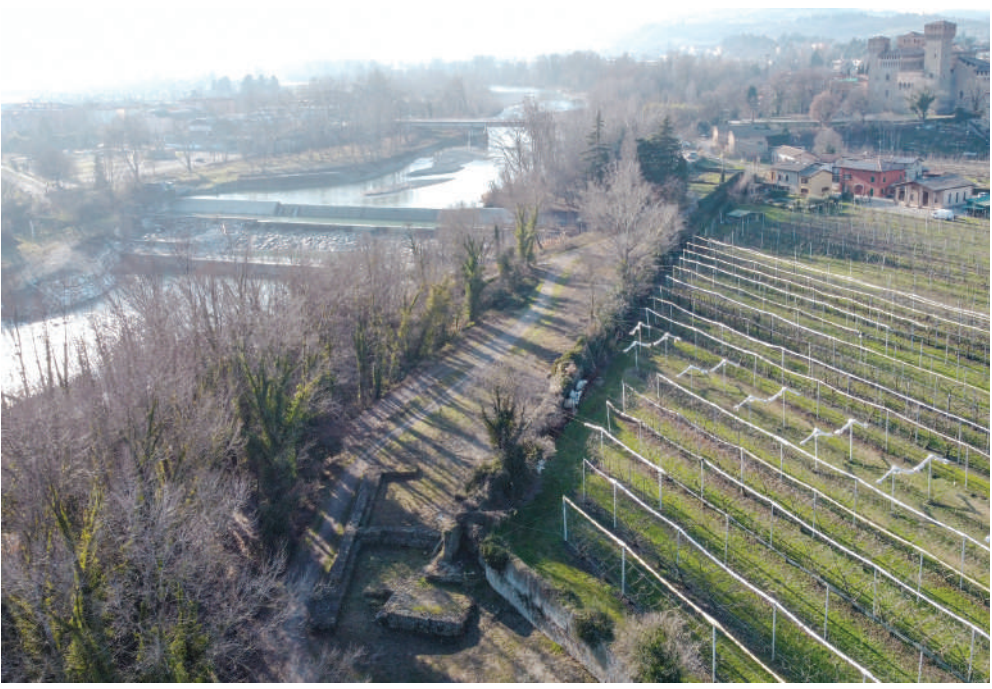
- mancanza di attrezzature per la sosta e lo svolgimento di attività
- scarsa manutenzione del verde
- dissesto delle mura a ridosso del percorso
- percorso non illuminato inutilizzabile nelle ore serali e notturne
- accesso inadeguato al percorso natura da via Consuma

- manutenzione e utilizzo di spazi a ridosso delle mura per sosta, attività ludiche e piccola ristorazione
- manutenzione del verde e piantumazione di essenze con funzione paesaggistica e di produzione di piccoli frutti e trasformazione
- manutenzione e messa in sicurezza delle mura
- installazione di un numero adeguato di punti di illuminazione pubblica nei nodi del percorso
- sistemazione dell'accesso da via Consuma con livellamento in quota del percorso e segnaletica
