Focus di intervento B Ex macello

Focus di intervento A Percorso natura

Focus di intervento D Centro sportivo

Focus di intervento C Centro nuoto

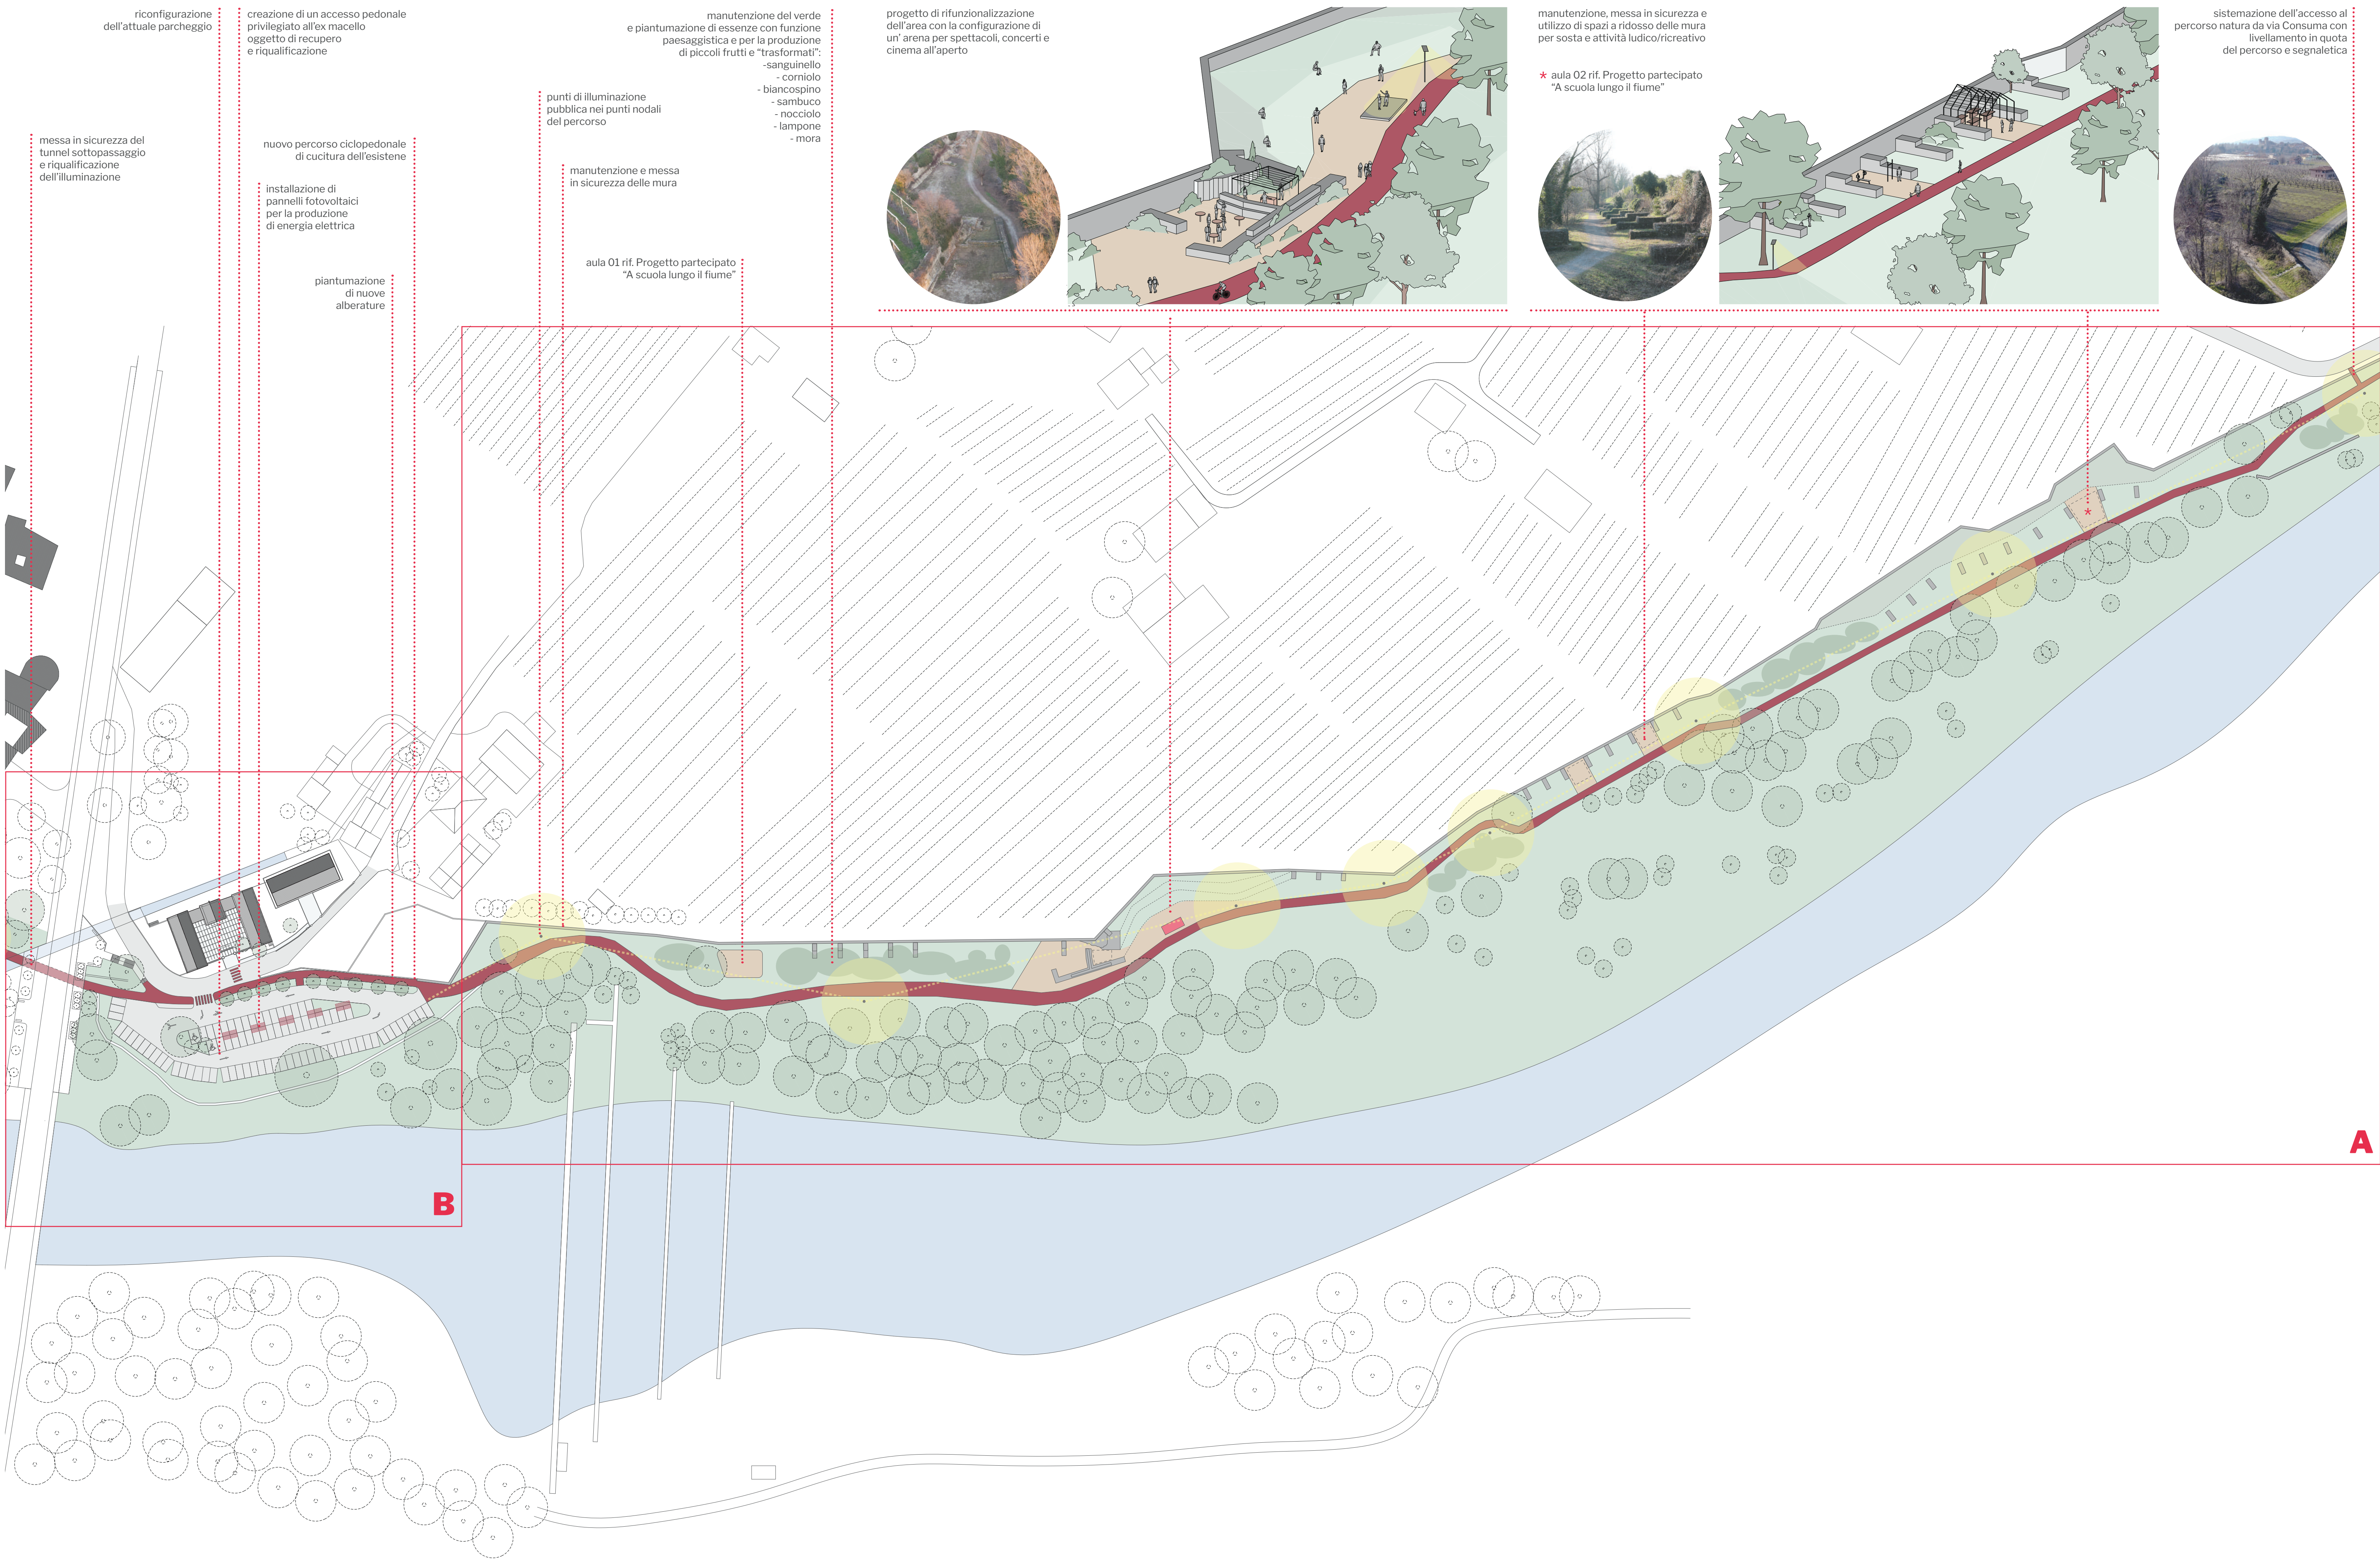
Criticità

- centro sportivo con attrezzature obsolete e scarsamente utilizzate
- mancanza di sicurezza a causa di recinzioni che creano spazi chiusi poco agevoli e pericolosi
- degrado e chiusura dell'ostello presso il Casale della Mora
- edifici collabenti pericolosi e non utilizzati
- parcheggio sovraffollato con spazi di sosta e manovra inadeguati

Interventi

- riorganizzazione del centro sportivo attraverso la razionalizzazione dei collegamenti e l'inserimento di attrezzature sportive, ricreative e per il tempo libero diversificate per fasce di età e flessibili nell'utilizzo temporaneo o stagionale.
- riconfigurazione dei percorsi e delle recinzioni
- recupero del Casale della Mora e suo ampliamento attraverso una nuova sala polivalente
- piantumazione di nuove essenze arboree con funzione paesaggistica e di ombreggiatura/schermatura
- riconfigurazione del parcheggio con aumento di posti auto e miglioramento degli spazi di manovra
- installazione di "totem" fotovoltaici per la produzione di energia elettrica

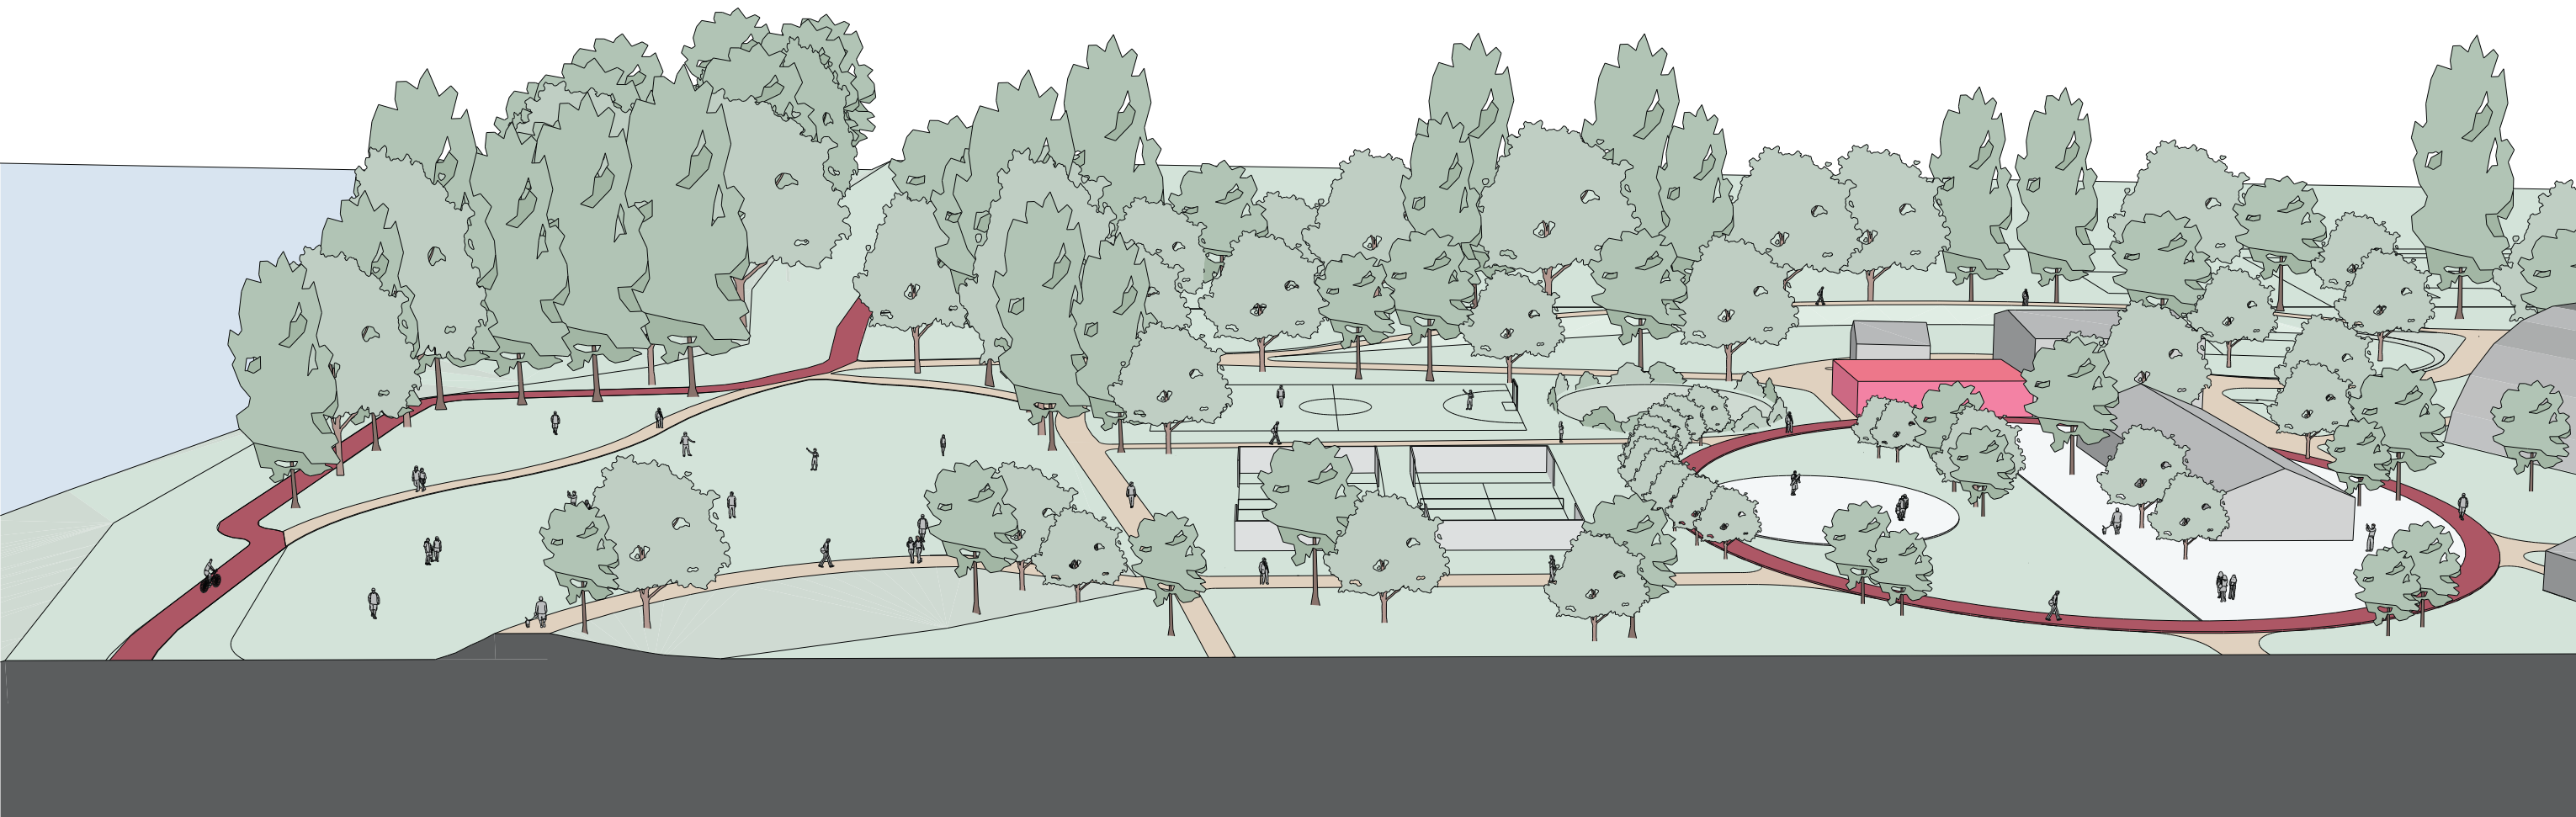
sezione prospettica del progetto del centro sportivo

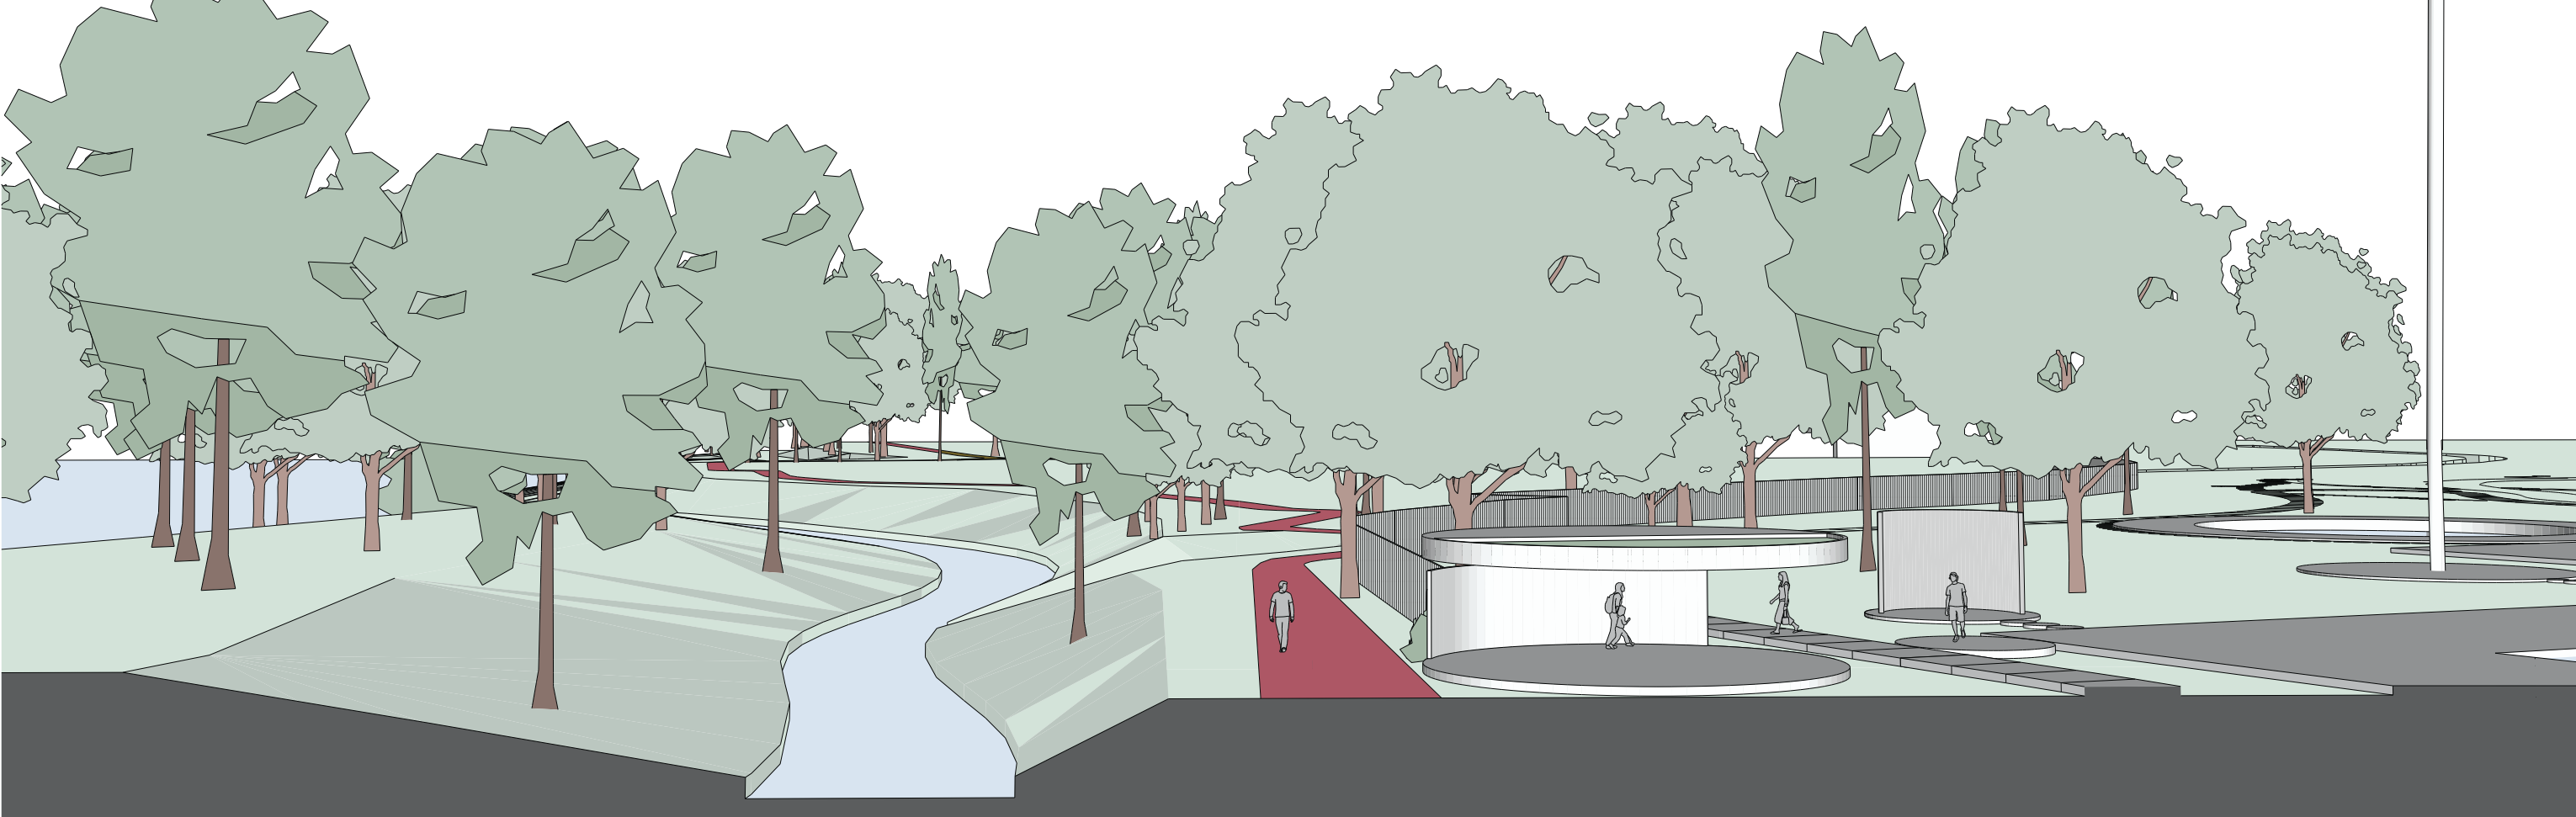
sezione prospettica del collegamento tra Centro Nuoto e il Percorso Natura

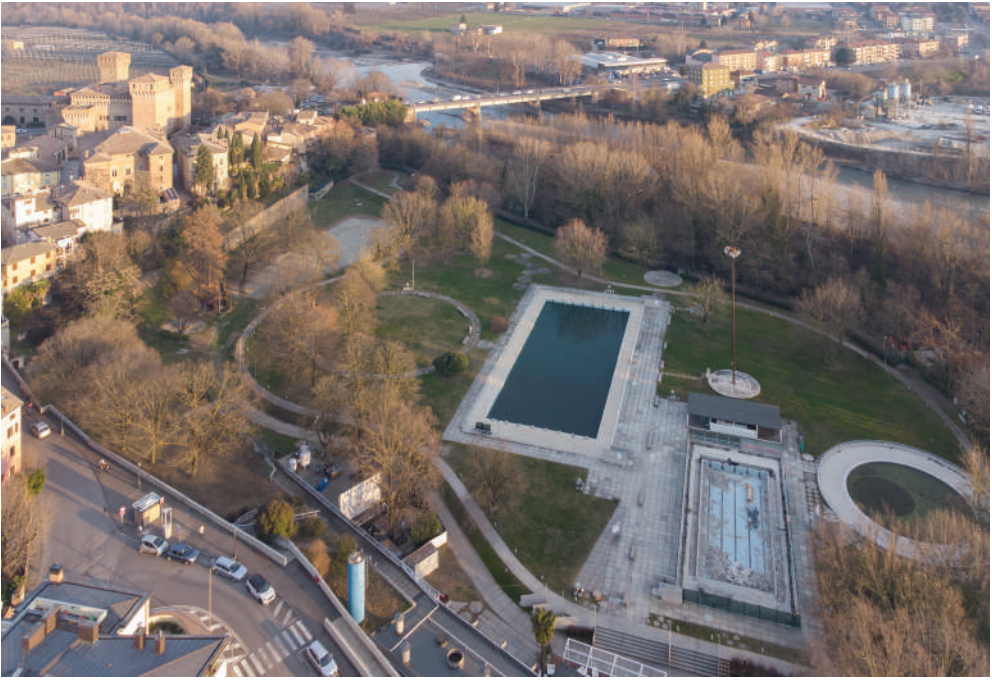
- relazione carente tra il percorso il Percorso Natura e il Centro Nuoto
- mancanza di segnaletica adeguata e unificata
- Percorso Natura con pavimentazione dissestata

- realizzazione di un elemento di connessione tra il Centro Nuoto e il Percorso Natura corrispondente ad una pavimentazione circolare del Centro Nuoto pensata originariamente come elemento di raccordo
- riqualificazione e messa in sicurezza del percorso
- realizzazione di segnaletica adeguata e unificata soprattutto in prossimità dell'accesso al centro storico
- messa in sicurezza della scarpata all'uscita del tunnel sottopassaggio di via Ponte Muratori
- manutenzione e messa in sicurezza del percorso natura
- piantumazione di essenze arboree lungo via Portello come schermatura a verde del fabbricato condominiale "ex Mulino"

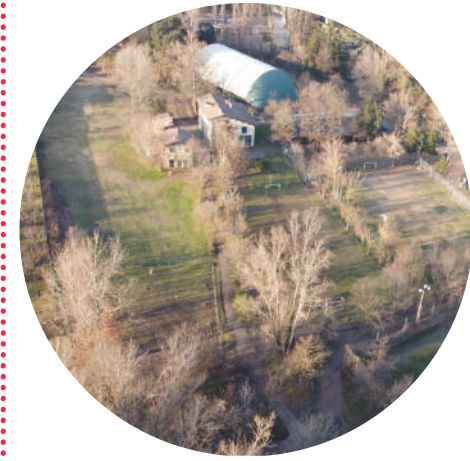
riorganizzazione del centro sportivo attraverso la razionalizzazione dei collegamenti e l'inserimento di attrezzature sportive, ricreative e per il tempo libero diversificate per fasce di età e flessibili nell'utilizzo temporaneo o stagionale

| <b>a</b> | elemento centrale ordinatore dei percorsi | <b>k</b> | configurazione di area libera per posteggio camper | <b>v</b> | nuova piantumazione di specie arboree con funzione di schermatura e ombreggiatura |
| <b>b</b> | nuova sala polivalente sede del Centro sportivo | <b>l</b> | realizzazione di nuovo percorso di riciclitura | <b>w</b> | percorso natura lungo il fiume Panaro |
| <b>c</b> | recupero del Casale della Mora con riconfigurazione dello spazio aperto | <b>m</b> | spazio verde per gioco libero | <b>x</b> | installazione di pannelli fotovoltaici per la produzione di energia elettrica |
| <b>d</b> | edificio spogliatoi | <b>n</b> | area gioco controllata per bambini età 0/6 | <b>y</b> | alberature a schermatura del fabbricato condominiale "ex Mulino" |
| <b>e</b> | eventuale realizzazione di pavimentazione in battuto di cemento per utilizzo come pista da ballo, pista da pattinaggio e installazione di canestro da basket | <b>o</b> | spazio verde di gioco libero con campo da calcetto | | |
| <b>f</b> | campo coperto per tennis/calcetto | <b>p</b> | campi e attrezzature per padel con possibilità di copertura | | |
| <b>g</b> | edificio attuale sede Rugby Vignola | <b>q</b> | area sgambamento cani | | |
| <b>h</b> | manutenzione e pulizia del Canale San Pietro | <b>r</b> | arena verde per gioco libero e attività all'aperto come concerti e manifestazioni | | |
| <b>i</b> | riconfigurazione del parcheggio con aumento di posti auto e miglioramento degli spazi di manovra | <b>s</b> | campo in sintetico per calcetto e tennis | | |
| <b>j</b> | recupero di edificio con eventuale funzione di punto informativo (o demolizione) | <b>t</b> | campo da tennis | | |
| | | <b>u</b> | area verde ombreggiata per gioco libero con possibilità futura di inserimento di attrezzature per albering | | |

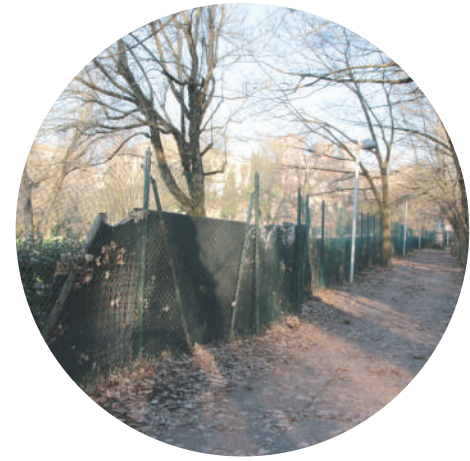
manutenzione e messa in sicurezza del percorso natura e del canale San Pietro

realizzazione di un elemento di connessione tra il Centro Nuoto e il Percorso Natura corrispondente ad una pavimentazione circolare del Centro Nuoto pensata originariamente come elemento di raccordo (padiglione con controllo degli accessi e funzione di piccolo spogliatoio-deposito)
